# REHACER EL BIEN

TRES RESCATES DE INTERÉS CULTURAL

UN CONVENIO ENTRE LA COMUNIDAD Y LA PROVINCIA ECLESIAÍSTICA DE MADRID HA PERMITIDO LA RECIENTE REHABILITACIÓN DE TRES TEMPLOS QUE TENÍAN LA CALIFICACIÓN DE BIEN CULTURAL.

Proyecto de restauración y conservación de cubiertas en la iglesia parroquial de la Inmaculada Concepción de Soto del Real.  
Proyecto de restauración de la iglesia de San Pedro Ad Víncula en la Villa de Vallecas.  
Proyecto de reparación del chapitel de la iglesia parroquial de Nuestra Señora de la Estrella en Navalagamella. Madrid.

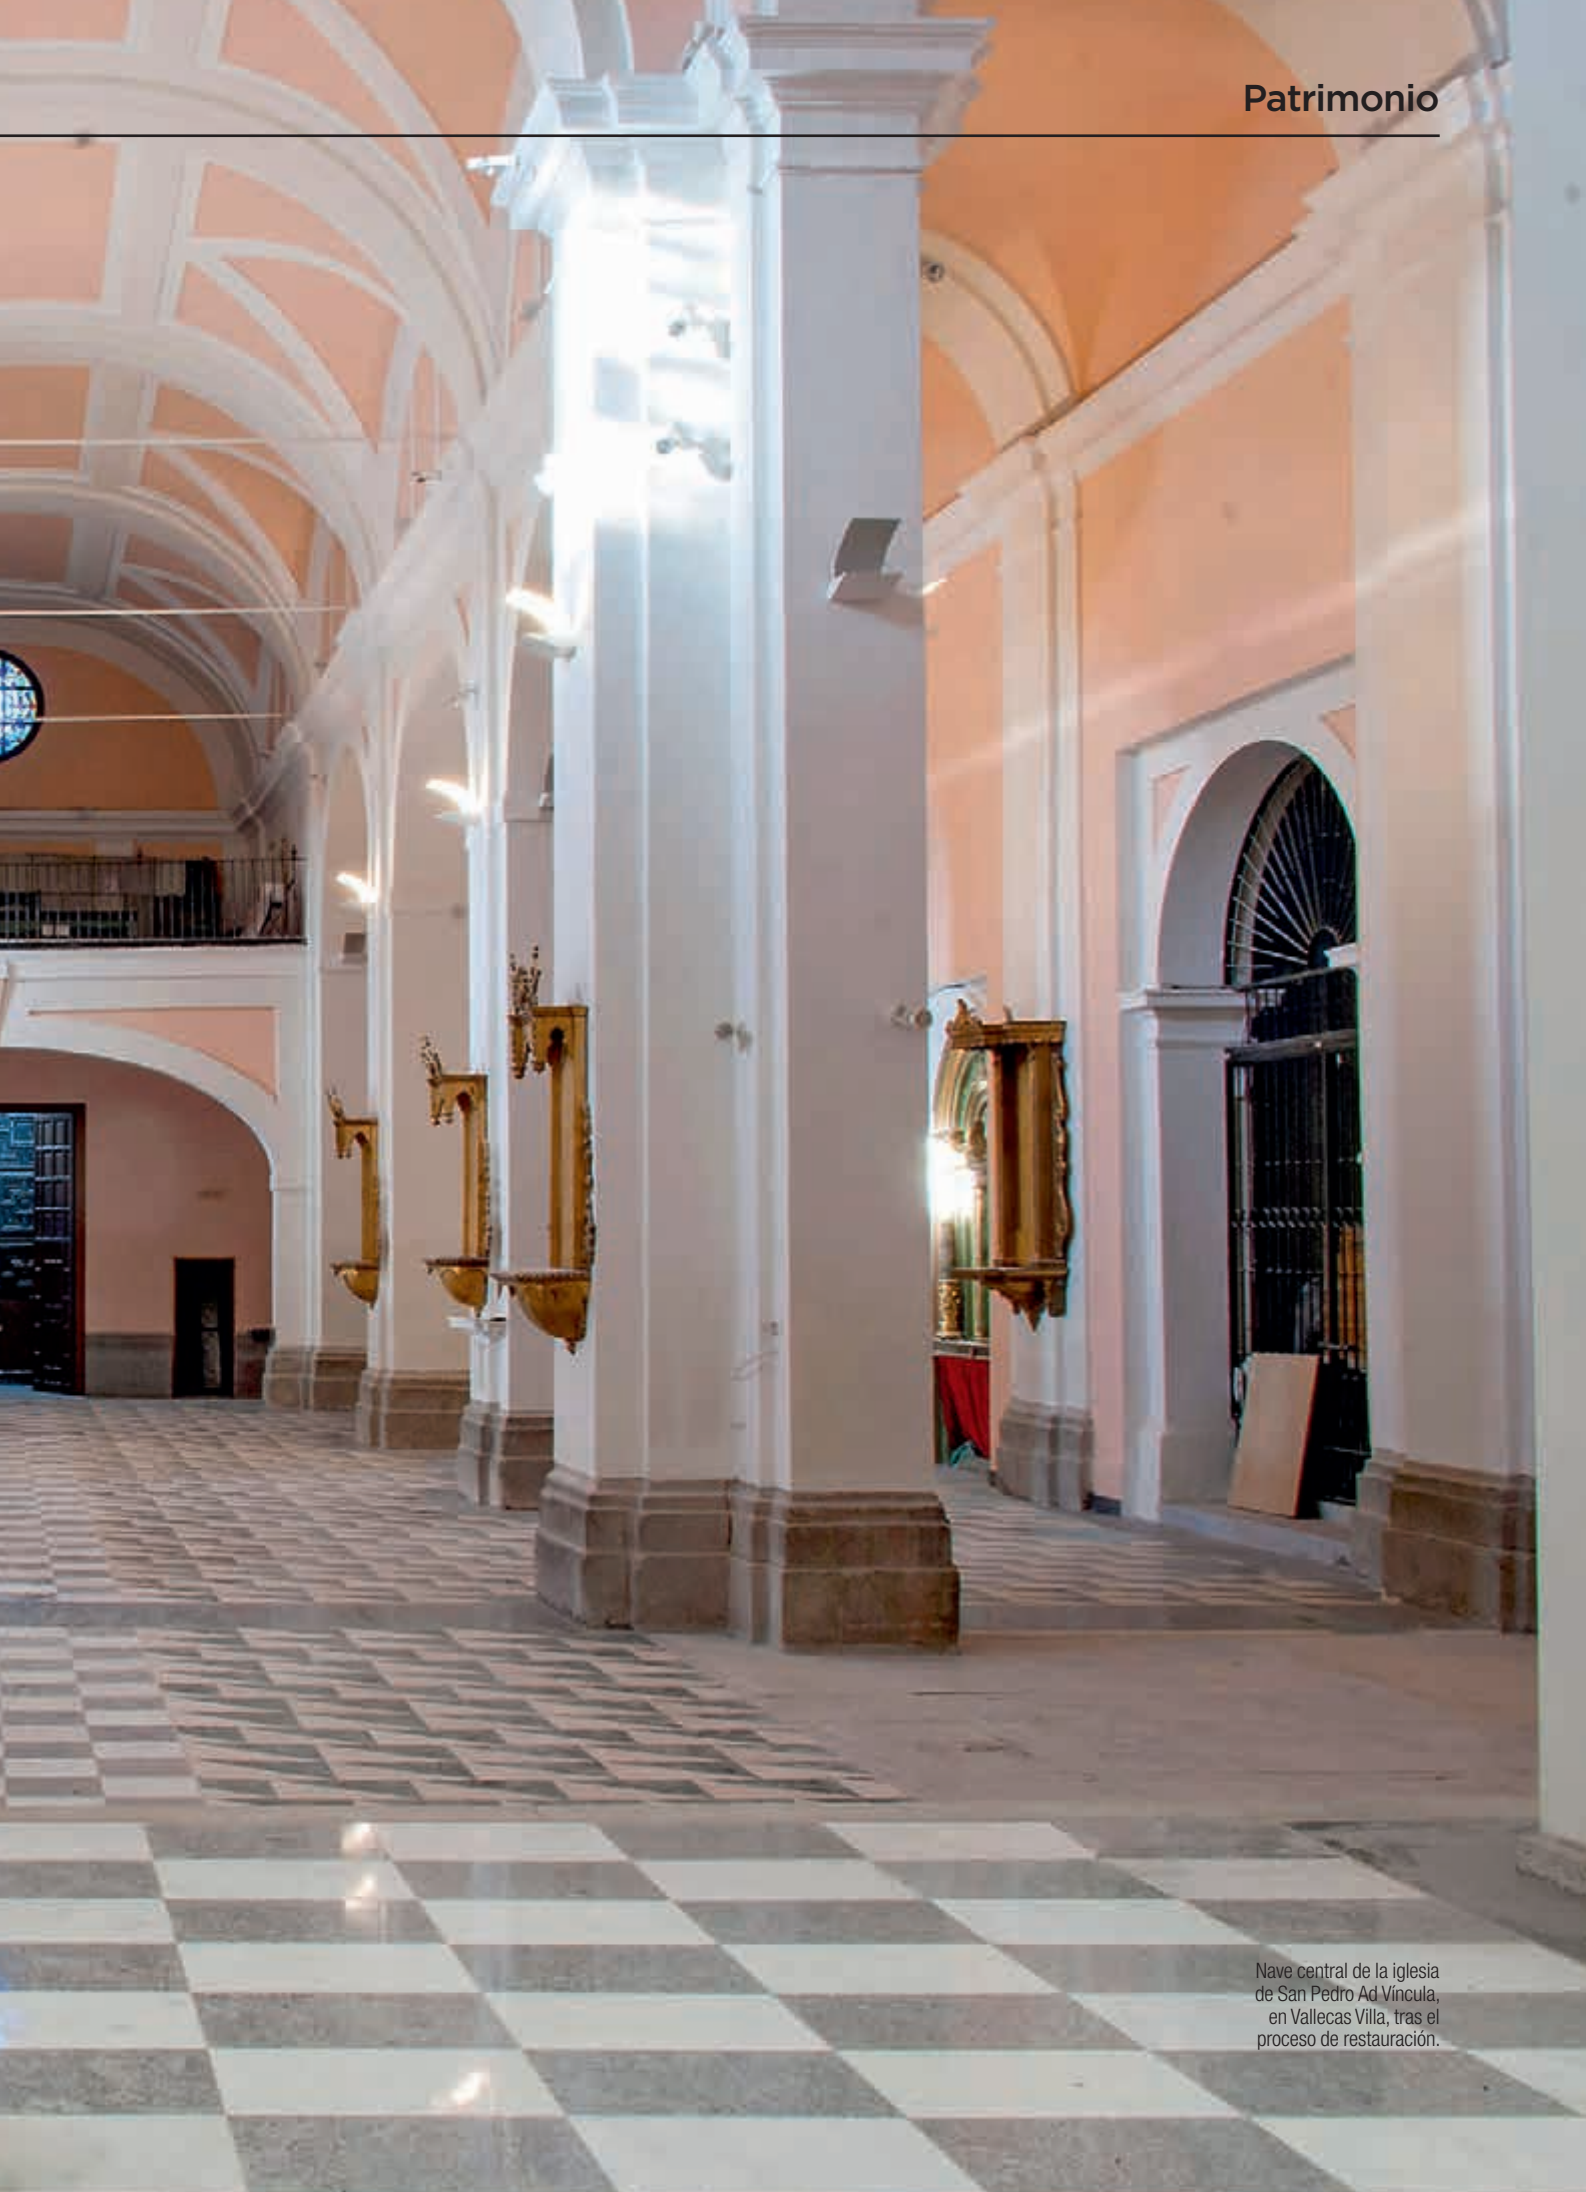
Nave central de la iglesia de San Pedro Ad Vincula, en Vallecas Villa, tras el proceso de restauración.

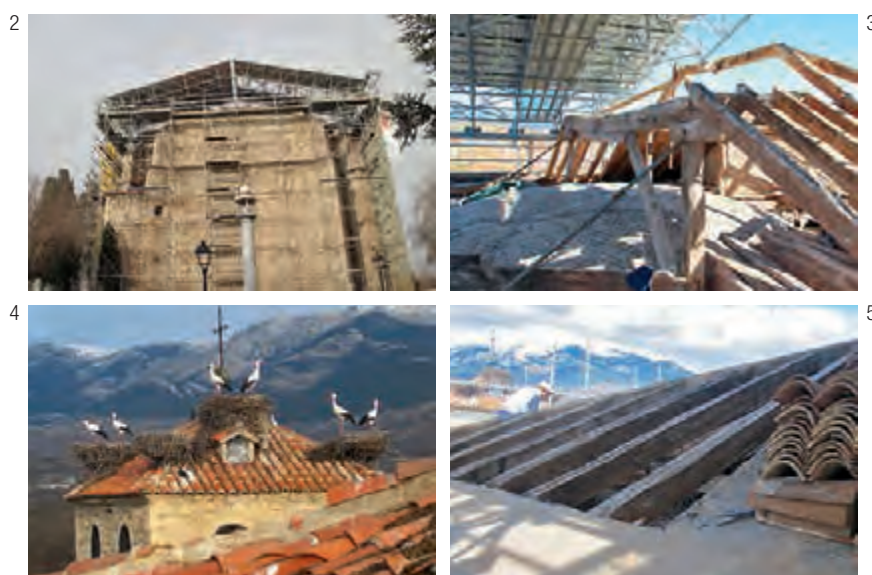
El problema de la Inmaculada Concepción, en Soto del Real, era el deterioro causado por los nidos de cigüeña que colmaban la cubierta, aunque el proyecto de rehabilitación también respondía al informe que señalaba la pudrición y presencia de xilófagos en su estructura de madera.

- 1: Exterior del ábside en la iglesia de la Inmaculada Concepción, en Soto del Real.
- 2: Andamaje y cubrición para proteger las actuaciones en cubierta.
- 3: Trabajos de recuperación de la estructura de madera.
- 4: Imagen de la torre de Soto con varias cigüeñas en sus nidos
- 5: Colocación del tablero, con las tejas dispuestas para su reutilización.

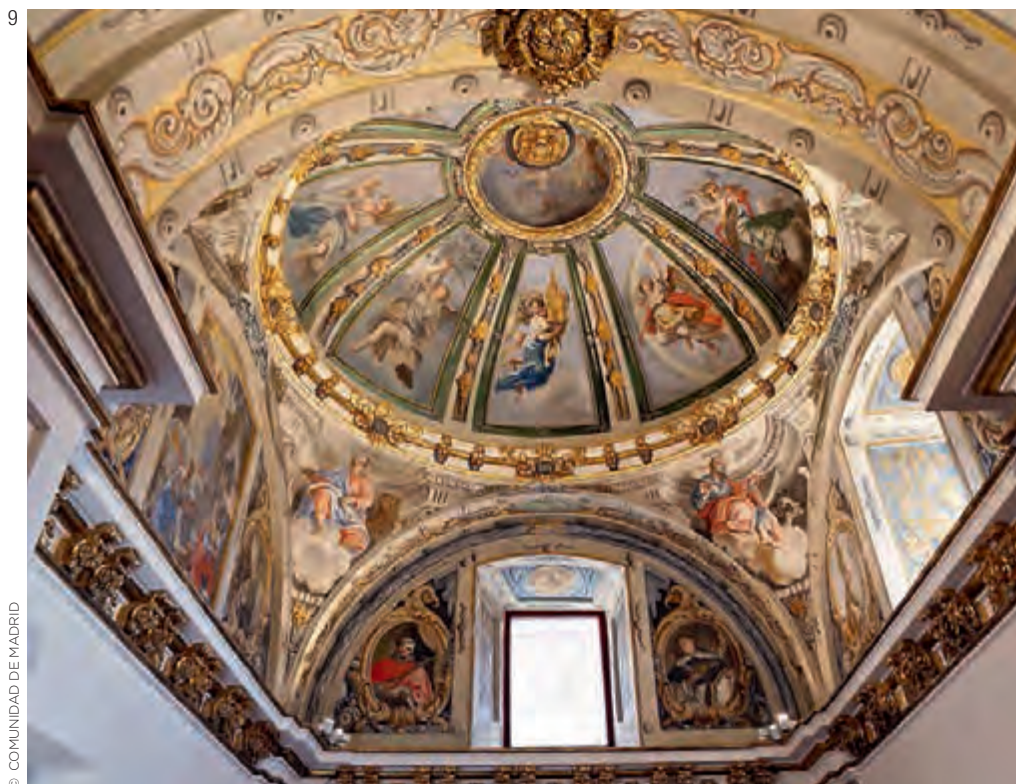
- 6: Vista de la estructura de madera sobre las naves de Soto.  
7: Refuerzos en las vigas de madera.  
8: Colocación del tablero sobre las vigas, en Soto del Real.  
9: La cúpula del camarín restaurado en San Pedro Ad Víncula, en Vallecas Villa.  
10: Fachada de la iglesia de Vallecas Villa.
